# *Der Stuhlmann-Brunnen im bedenklichen Zustande*

**Dokumentation des Altonaer Stadtarchivs 2015**  
von  
Wolfgang Vacano

## Bestandsaufnahme eines Ist-Zustandes des Stuhlmann-Brunnens im Oktober 2014

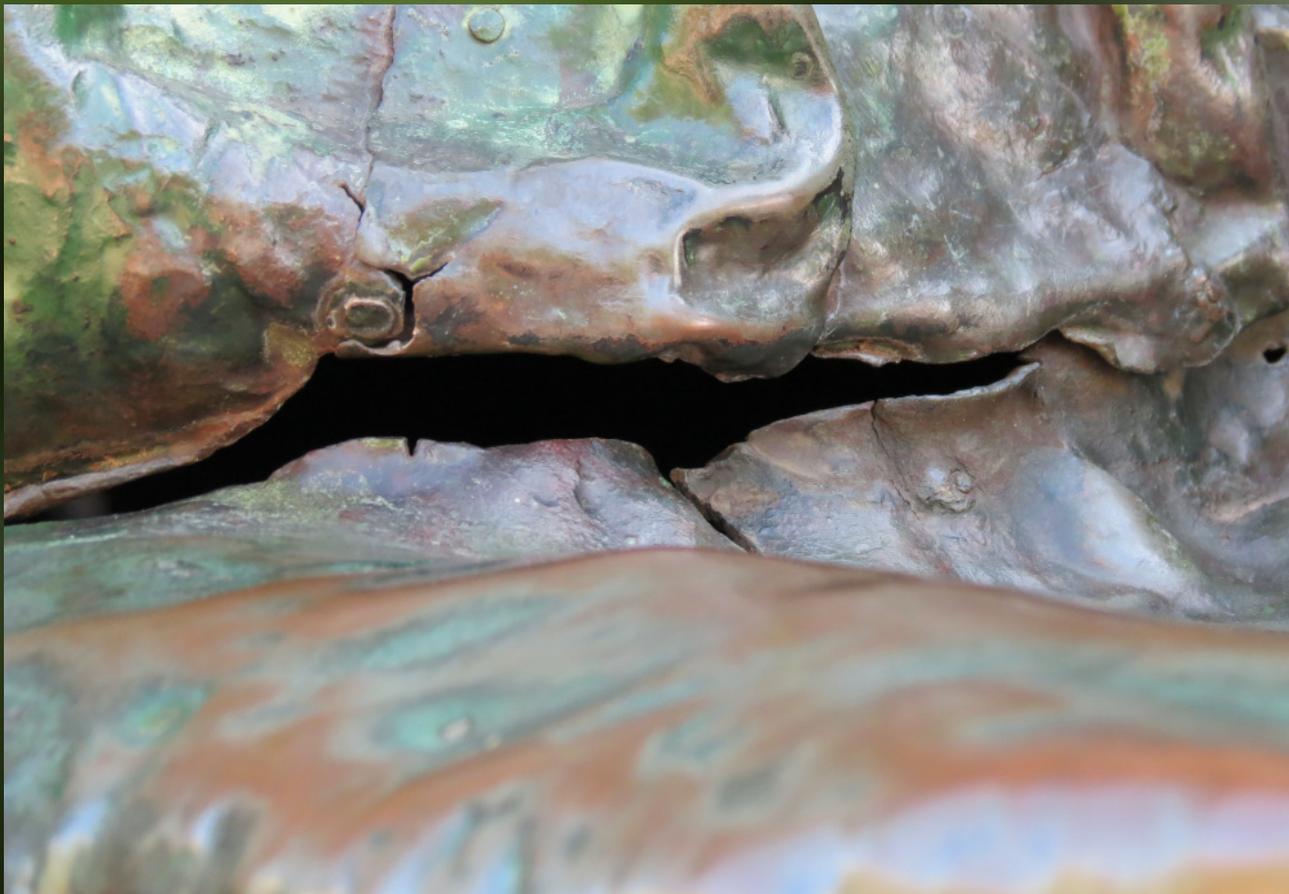
**Dieser „Blebschaden“ an der Zentaurenfigur ist in den letzten Jahren nur dadurch entstanden, dass Kinder und Jugendliche auf den Figuren „herumturnen“ und immer wieder darauf herumspringen, weil sie nicht wissen, wie dünn und empfindlich das - oft nur einen Millimeter dicke - Blech ist und deshalb darunter zu leiden hat**

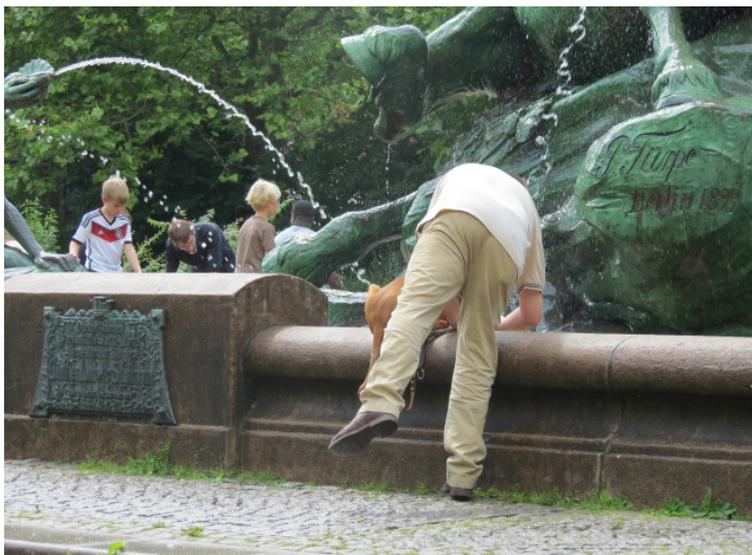
**Hier wird der mitgeführte Hund geradezu in die Brunnentasse gezwungen, um dort ein „Bad“ zu nehmen, obwohl der Hund selbst gar nicht wollte**

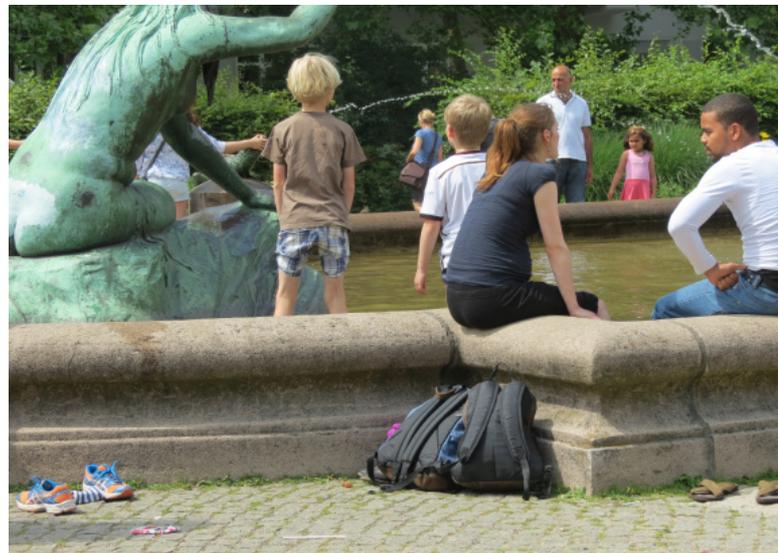
**Weil an warmen Tagen die wassergefüllte Brunnentasse geradezu überlaufen wird, macht es für einen „normalen Bürger“ - ohne rechtliche Befugnisse, wenig Sinn, die Eltern darauf hinzuweisen, dass der Stuhlmann-Brunnen ein Denkmal ist und keine Kinderbadeanstalt, (in der man sogar noch kostenlos baden kann?)**

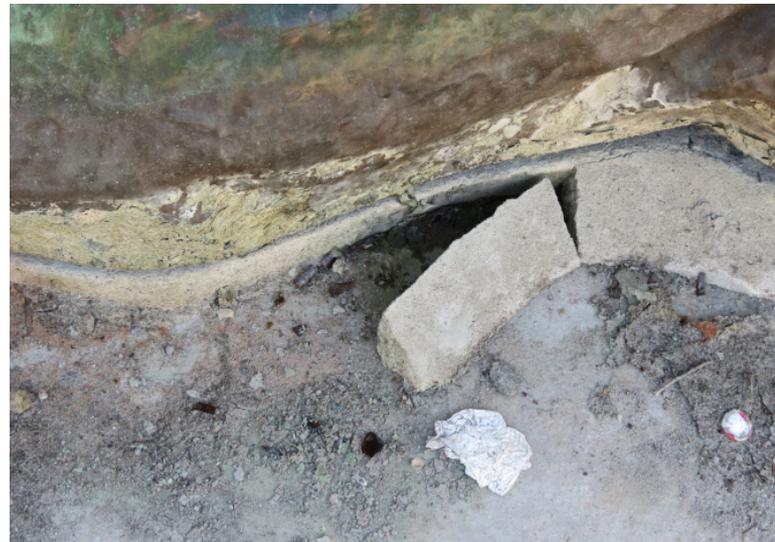
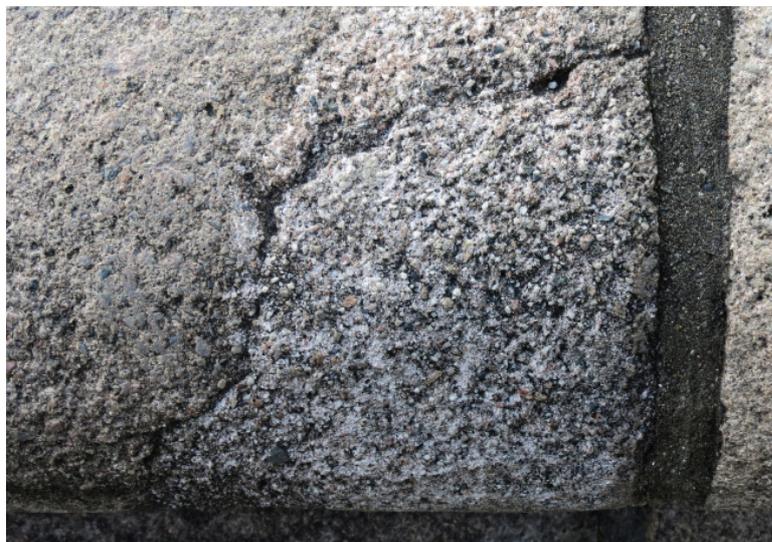
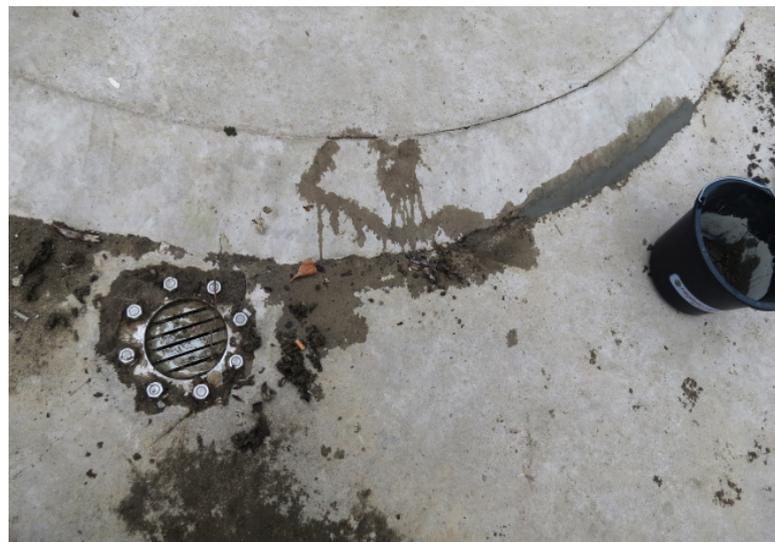
Seit einigen Jahren konnte immer wieder festgestellt werden, dass sich bei den um das Jahr 2000 kostenintensiv und aufwendig restaurierten Brunnenrandsteinen zahlreiche - oft nur sehr dünne - Risse gebildet hatten.

Hinzu kam noch, dass zuvor „ausgefüllte“ Löcher in den Brunnenrandsteinen durch die intensive Nutzung des Brunnenrandes, aber auch - witterungsbedingt - ihre „Füllungen“ verloren hatten. Hier ist der sofortige Handlungsbedarf lebenswichtig für den Brunnen, da nun Wasser in die Steine dringen kann, welches - zu Eis gefroren - irreparable Schäden verursachen kann.

Nach der „Herbstleerung“ der Brunnentasse konnten zahlreiche „Abplatz-Schäden“ u.a. bei den „Betonumrandungen“ aller drei Brunnenfiguren, vor allem aber direkt an der Betonumrandung der Zentaurenfigur festgestellt werden.

Aber auch bei der Nixe und dem Triton hat sich die anschrägende Betonschicht um die beiden Figuren vom Betonboden der Brunnentasse vollkommen gelöst.

Deshalb besteht eine hohe Wahrscheinlichkeit, dass diese - nicht sehr stabile - „Betonausgleichschicht“ durch schwerere Kinder und Jugendliche endgültig kaputt getreten werden könnte!

**Zahlreiche Löcher und Risse in den Randsteinen gefährden die Zukunft des Brunnens**

**Zahllose Risse hatten sich im Bodenbereich des Brunnens gebildet oder sich Betonstücke gelöst**

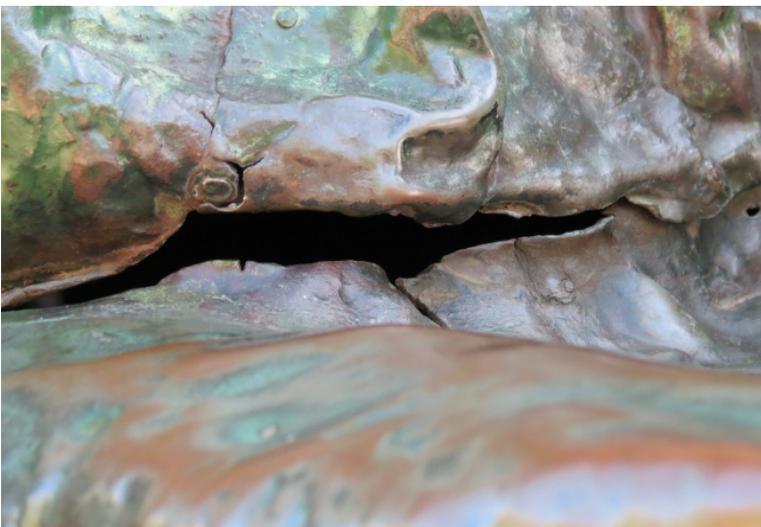
Hier ist der bislang größte Riss im Kupferblech zu sehen, welcher sich auf der Rückseite - links von der Mitte - an den kleineren Zentauren zu finden ist.

Dieser Riss ist deshalb entstanden, weil Kinder und Jugendliche dort von der „nächsthöheren Figurenebene“ herunterspringen, weil sie nicht wissen, wie dünn dort das Blech ist!

Die vielen kleineren Verformungen und Risse müssten von einem Restaurator aufgelistet und beseitigt werden.

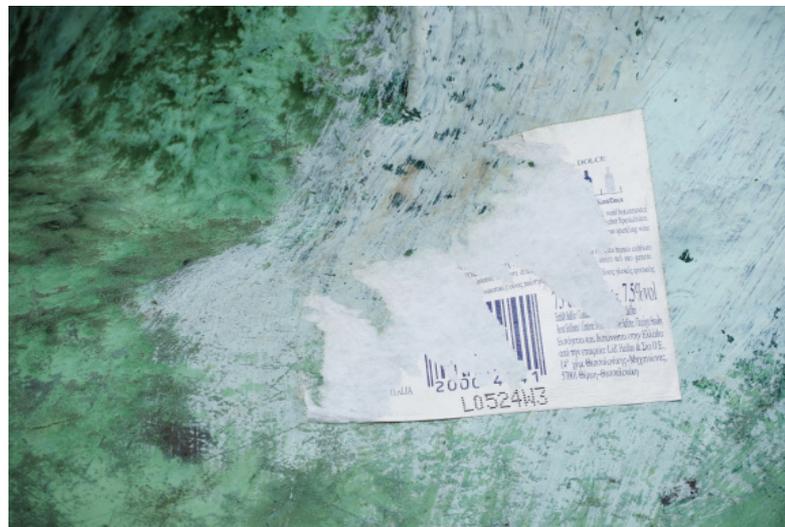
Dieser Aufkleber, der zuvor auf eine - mit weißer Ölfarbe beschmierte Stelle - auf dem Rücken der Nixe - geklebt worden war, war nur sehr schwierig und deshalb aufwendig zu entfernen.

Werden solche „Attacken“ an solchen exponierten Figuren nicht „sofort“ entfernt, ziehen sie fast umgehend „Nachfolger“ an

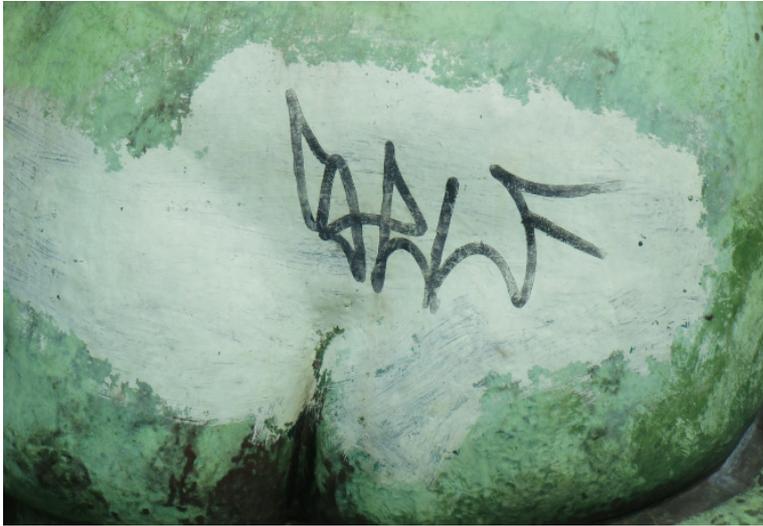
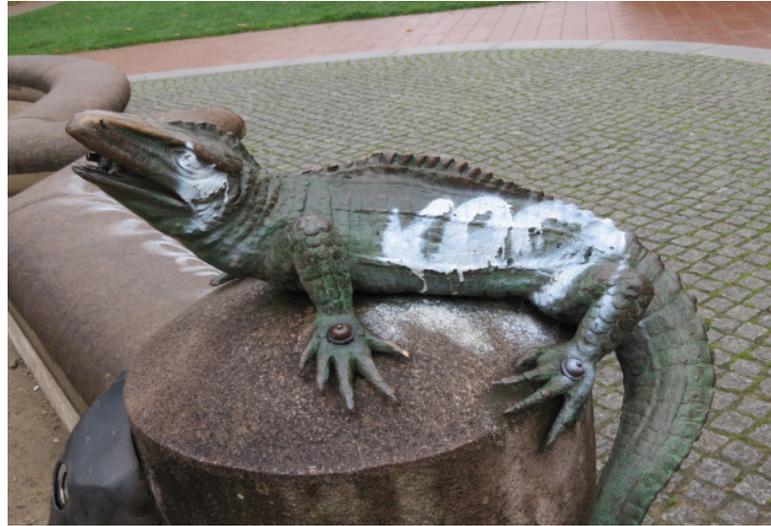
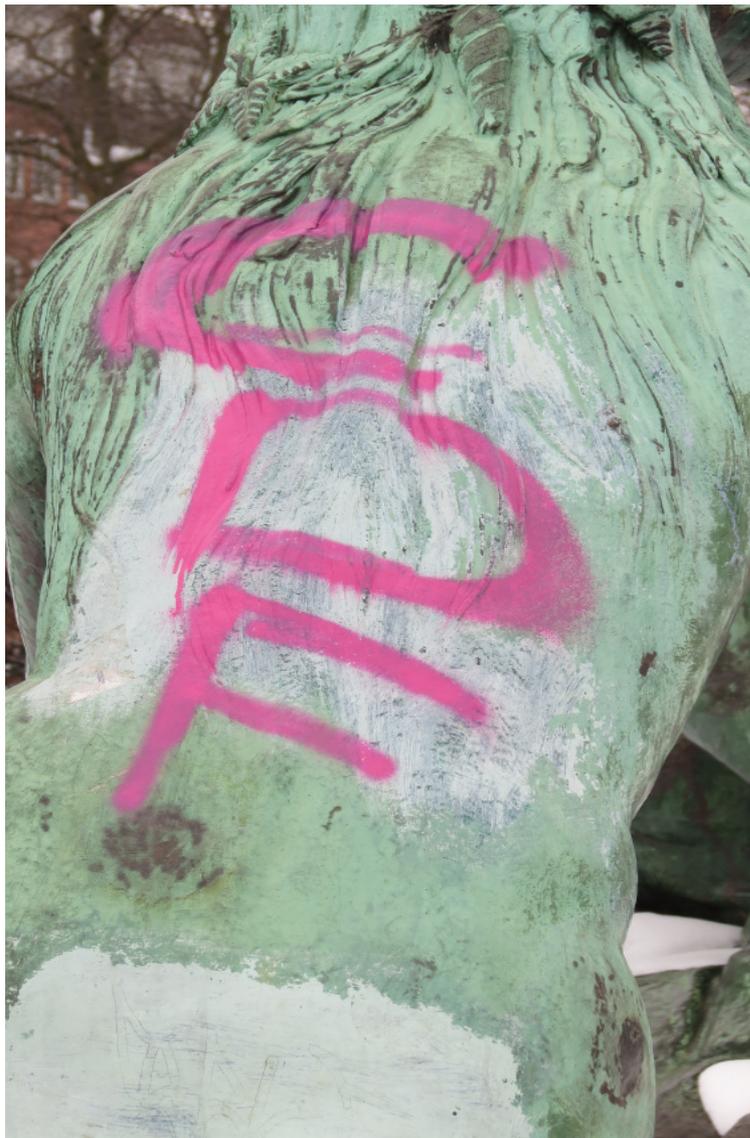
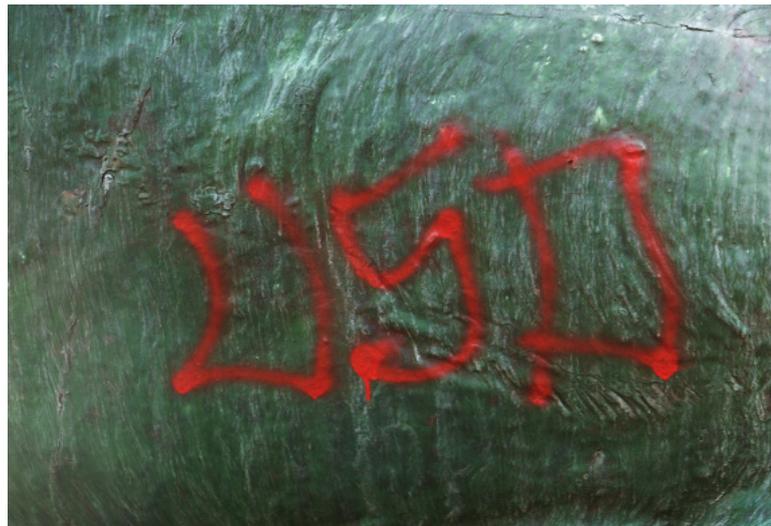
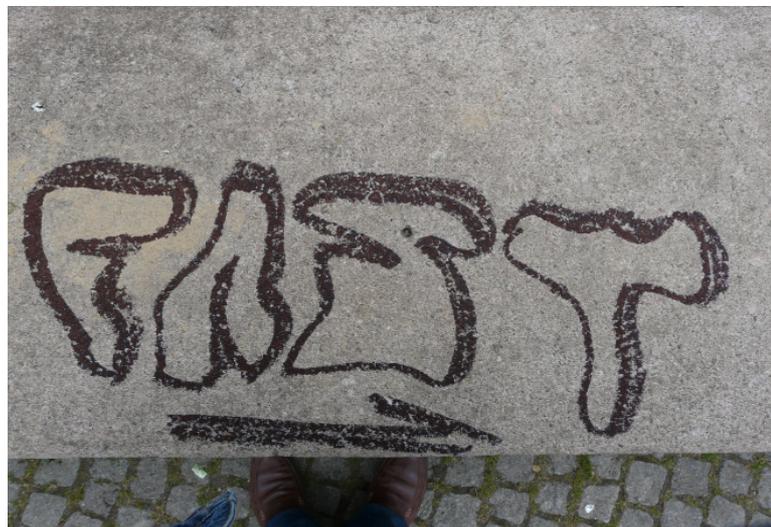
**Nur einige der empörenden Beschmierungen aus den zurückliegenden Jahren am Brunnenrand und an den Figuren**

**Diese Beschmierungen sind oft nur schwer zu entfernen, da sie dabei sogar den „Untergrund“ gefährden könnten!**

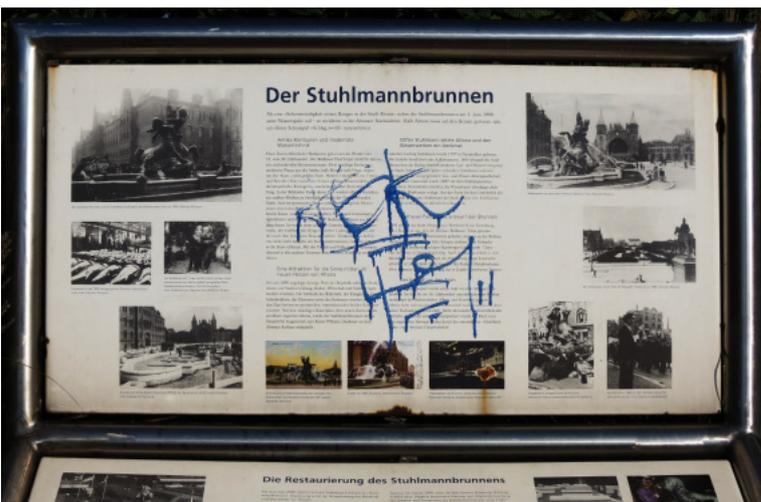
**Diesen bemitleidenswerten Anblick bieten derzeit - im Oktober 2014 - die beiden Infotafeln: unattraktiv geworden, verrostet, verbeult und beschmiert!**

**Was die Öffentlichkeit kaum mitbekommen hatte, war, dass diese Tafeln - trotz einer Befestigung mit sog. „Popnieten“ - mehrfach herausgetreten und sogar zweimal gestohlen worden waren.**

**Es fällt deshalb sehr schwer, die sich seit Jahren im Altonaer Stadtarchiv befindlichen „Ersatztafeln“ gegen diese stark vernachlässigten Tafeln auszutauschen, oder?**

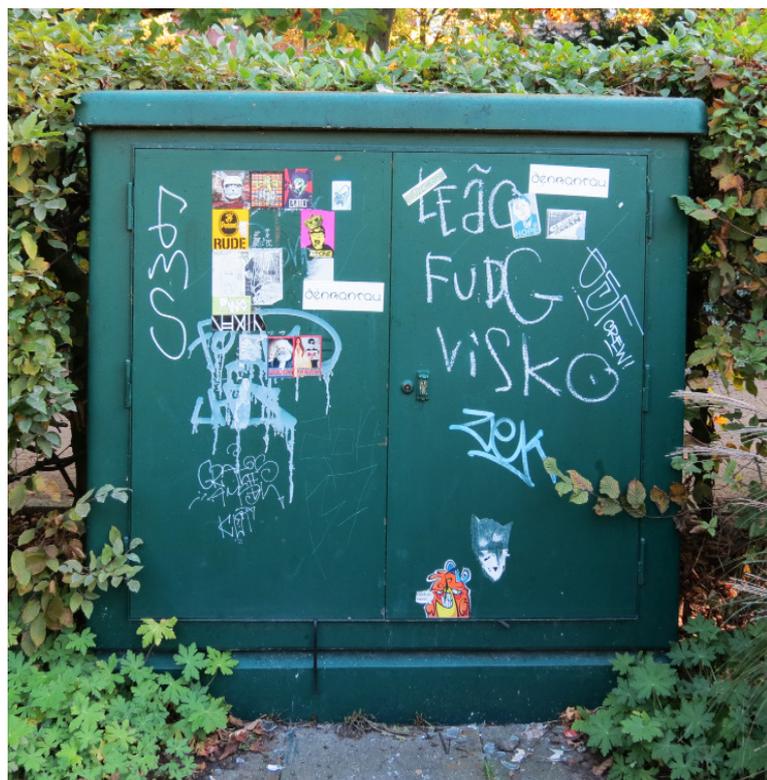
In den nachfolgenden Jahren musste der Kasten - wegen der teilweise extensiven Beschmierungen und Beklebungen immer wieder neu gestrichen werden, Aktuell (im Oktober 2014) bietet der Kasten dieses Bild:

**Beurteilen Sie einmal selbst: Würden Sie diesen Kasten - unter den seit Jahren anhaltenden problematischen Umständen - aufwendig neu anmalen, wenn Sie genau wüssten, dass der „nächste Sprayer“ schon auf der Lauer liegt?**

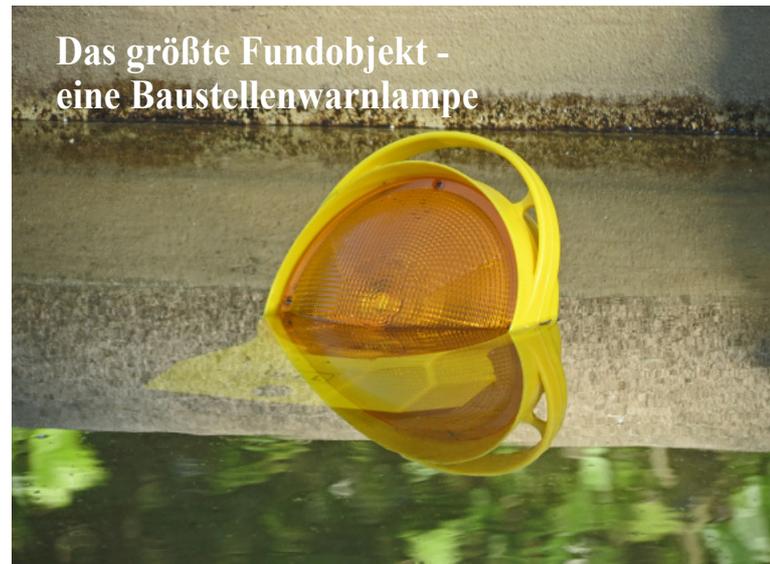
Das größte Fundobjekt -  
eine Baustellenwarnlampe

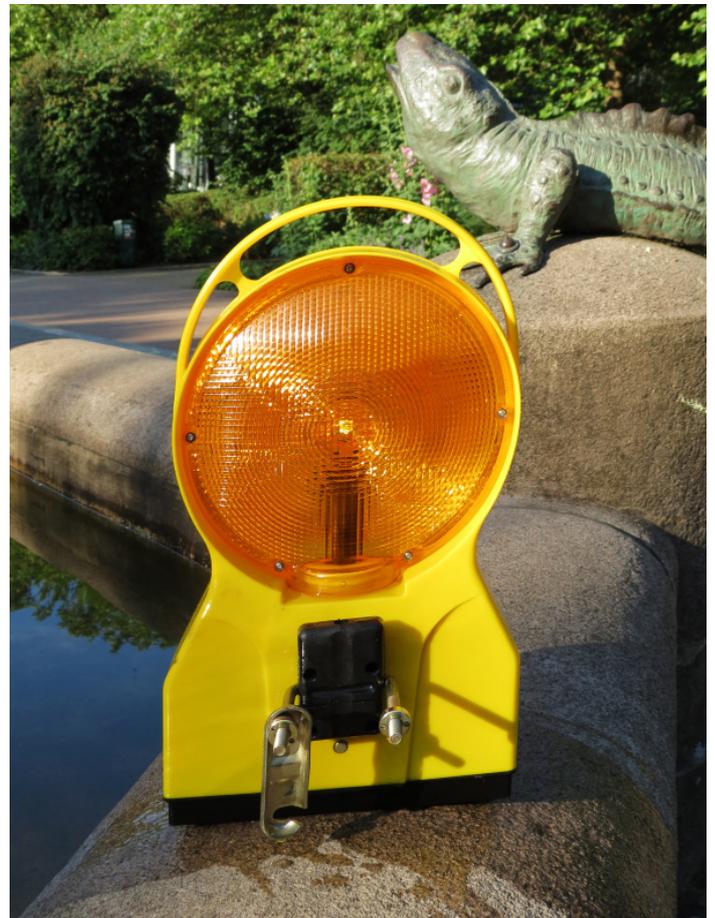
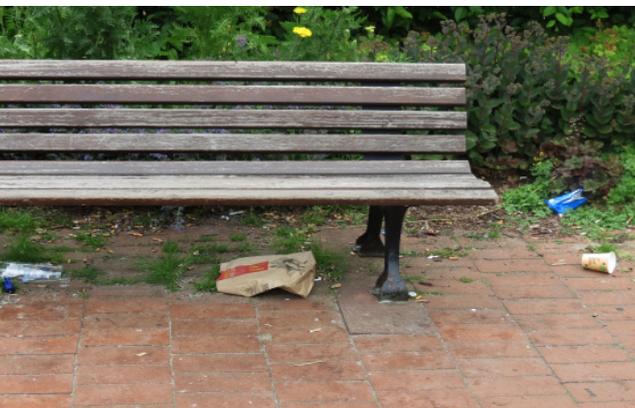
**In den letzten Jahren ist der Eindruck entstanden, dass sich die täglichen Besucher der Brunnenanlage ganz offensichtlich mit diesem „alltäglichen Verschmutzungsgrad“ abgefunden zu scheinen.**

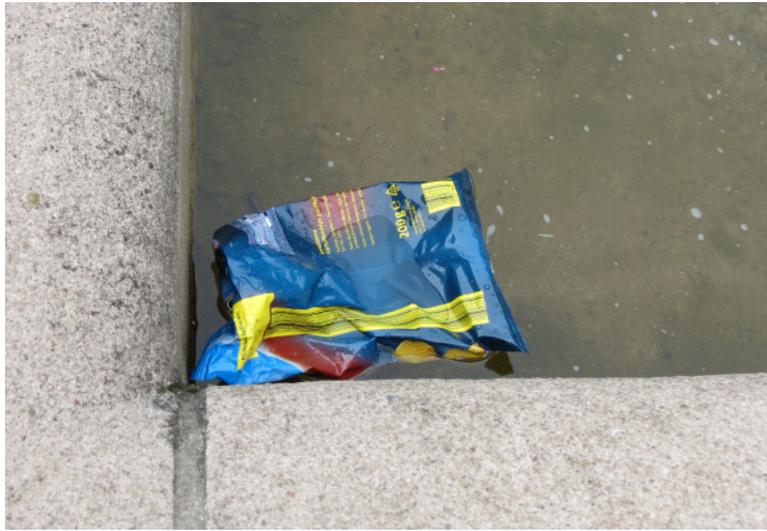
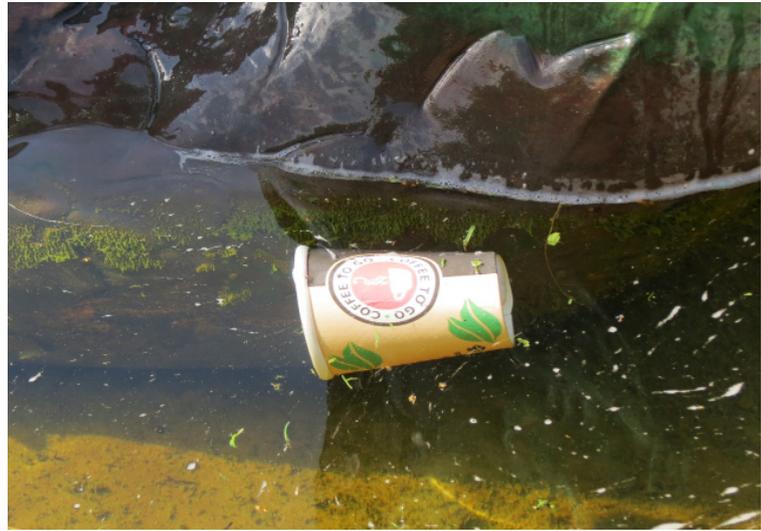
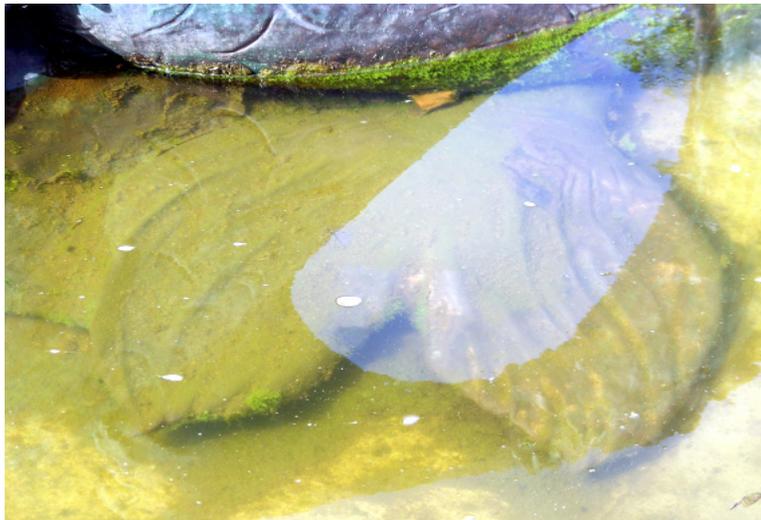
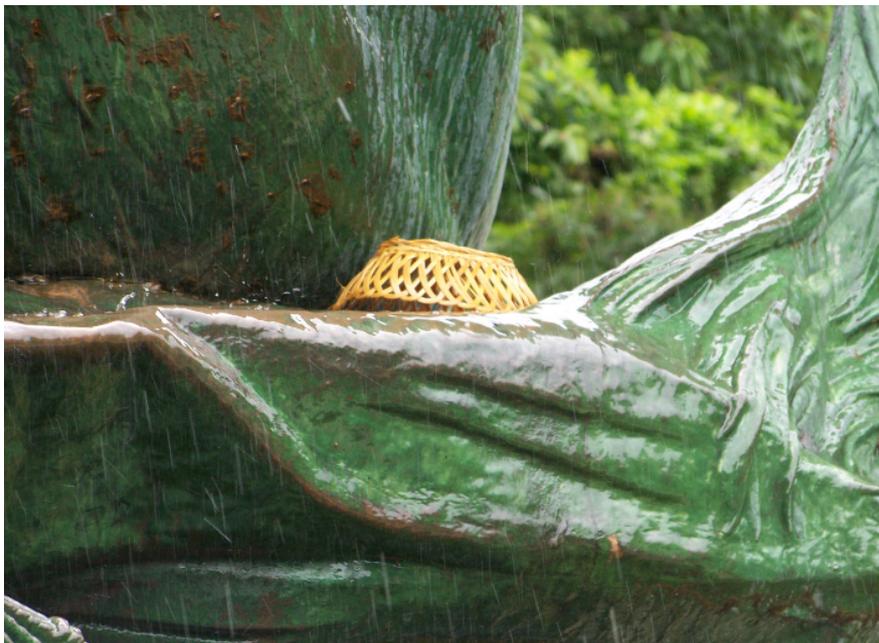
**Fast tägliche „Überbleibsel“, die bisher aus dem Brunnenwasser „gefischt“ werden mussten...**

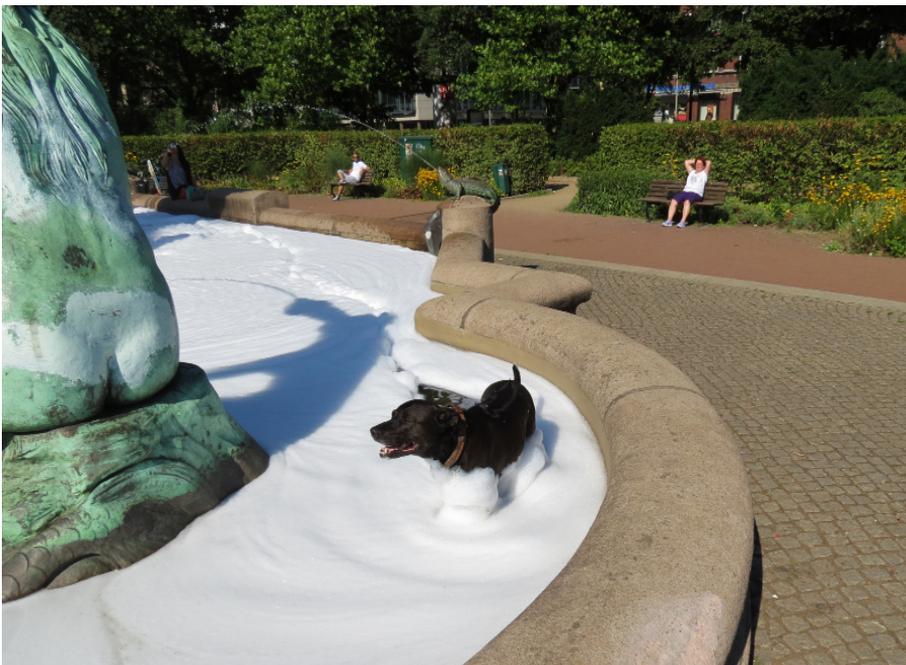
**Der Hund in der - von der Sonne herrlich beschienenen - Seifenschicht auf dem Brunnenwasser des Stuhlmann-Brunnens**

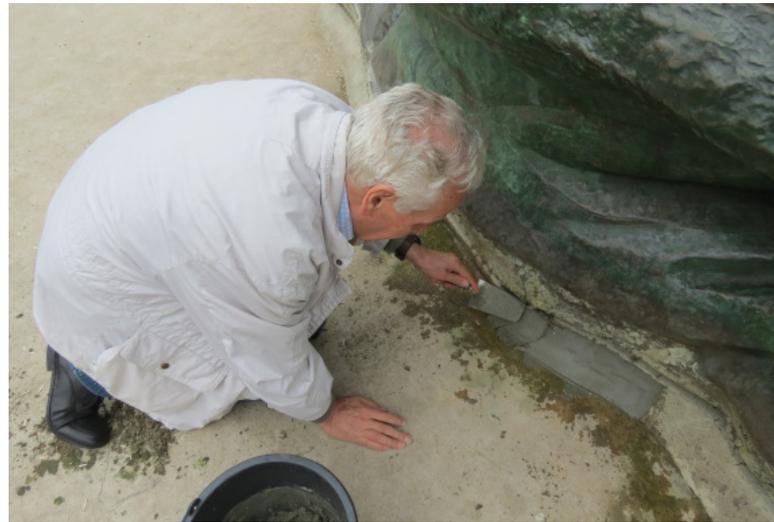
**Wolfgang Vacano beim Ausbessern der Schadensstelle unterhalb der Zentaurenfiguren**

Nach einer Begutachtung der Schadensstelle griff Wolfgang Vacano zur Maurerkelle und mischte erst einmal den Zement in einem Baueimer zusammen.

Dann ging es ans Werk und Wolfgang Vacano schloss an dieser Stelle die entstandene umfangreiche „Baulücke“.

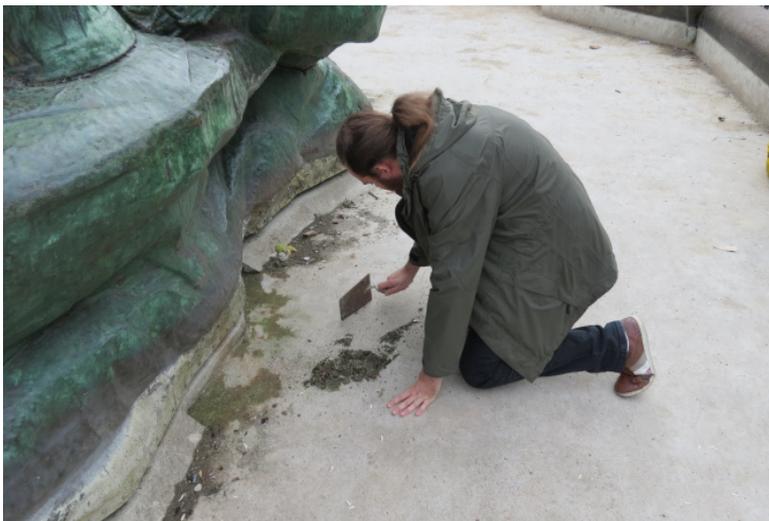
**Um den Schadensumfang im Betonrand unterhalb der Zentaurenfiguren genau feststellen zu können, legte Oliver Krafft, Student und ehrenamtlicher Mitarbeiter des Altonaer Stadtarchivs, die Reparaturstelle frei**

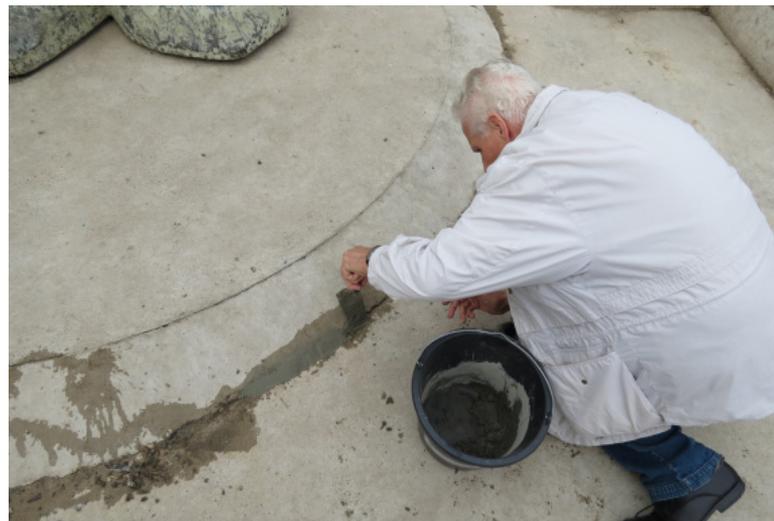
**Auch an anderen Stellen, wo sich Risse im Beton ergeben hatten, wurde entsprechend „Hand angelegt“**

Eine weitere Sichtung von Betonschäden in der Brunnentasse ist für das Frühjahr 2015 - nach der Frostperiode vorgesehen. Danach werden noch weitere Risse im Beton geschlossen.A

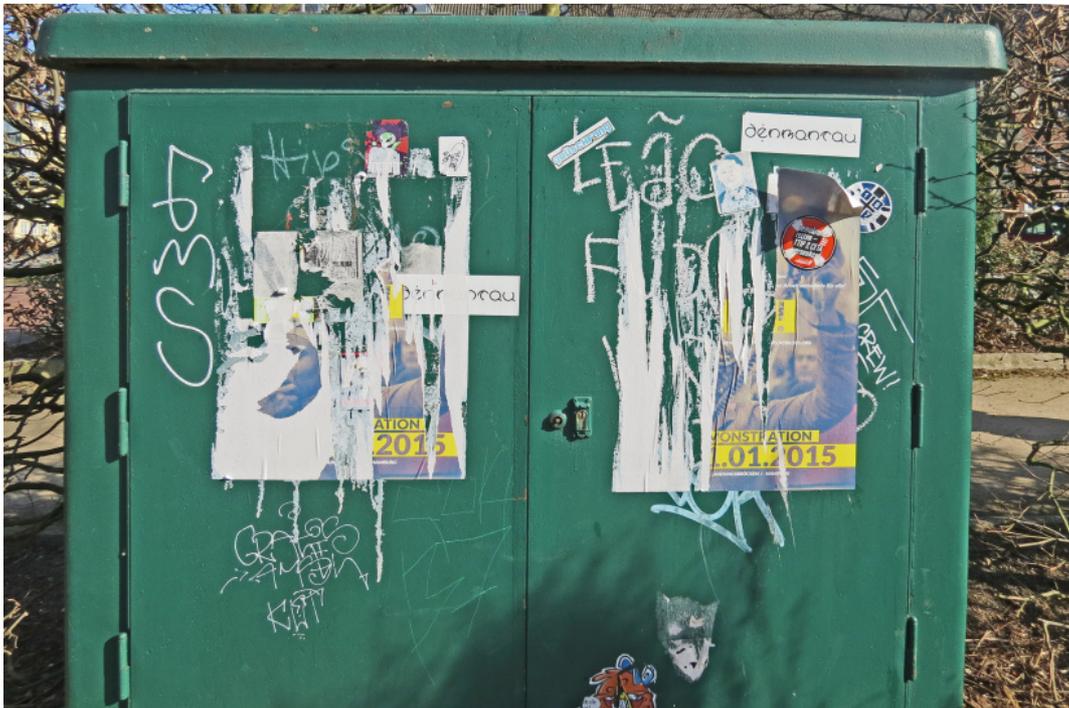
So verunstaltet sah der derzeit der Schaltkasten des Brunnens aus und lud somit zu weiteren Plakatklebe-Attacken ein

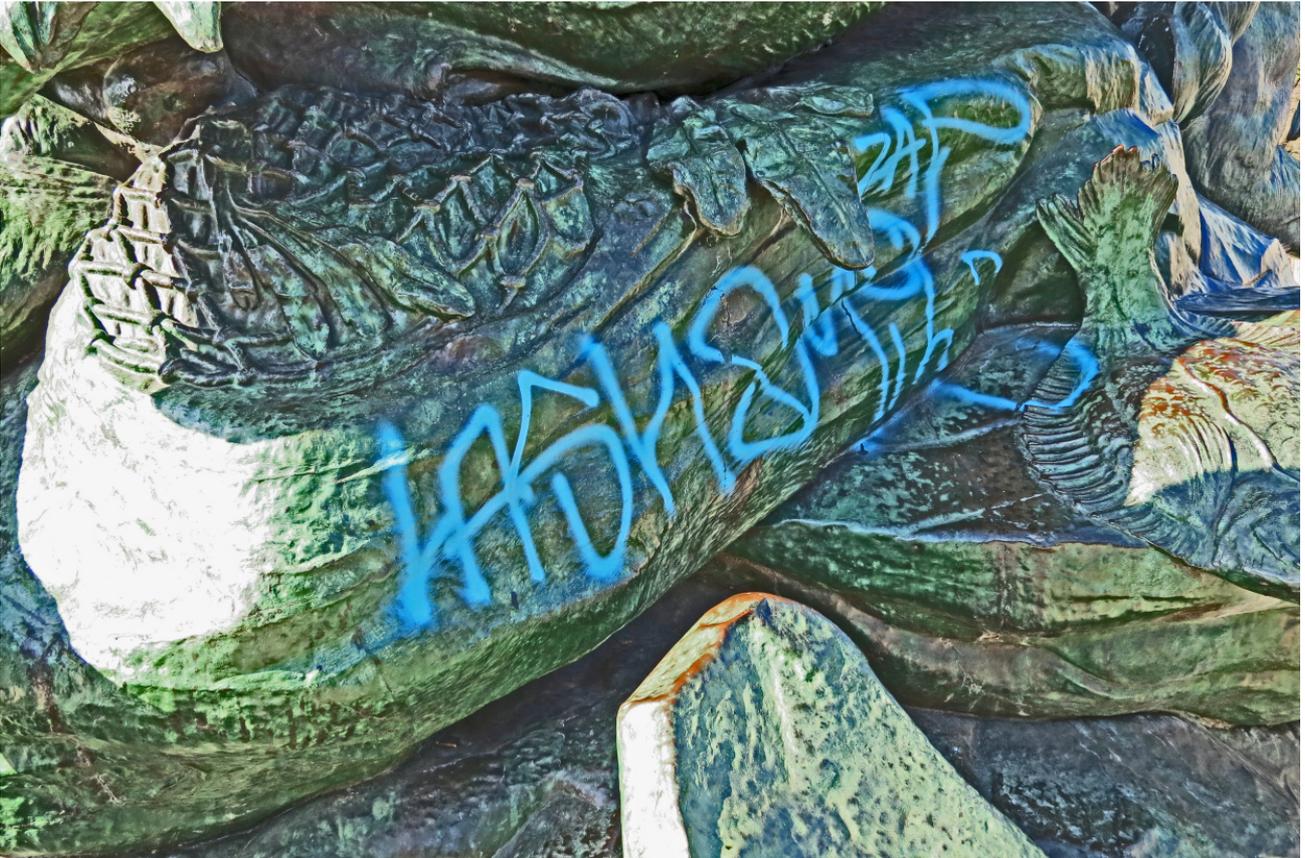
**Dieses „Wirre Gekrakel“ sollte eigentlich vor allem den „Künstler“ blamieren, oder?**

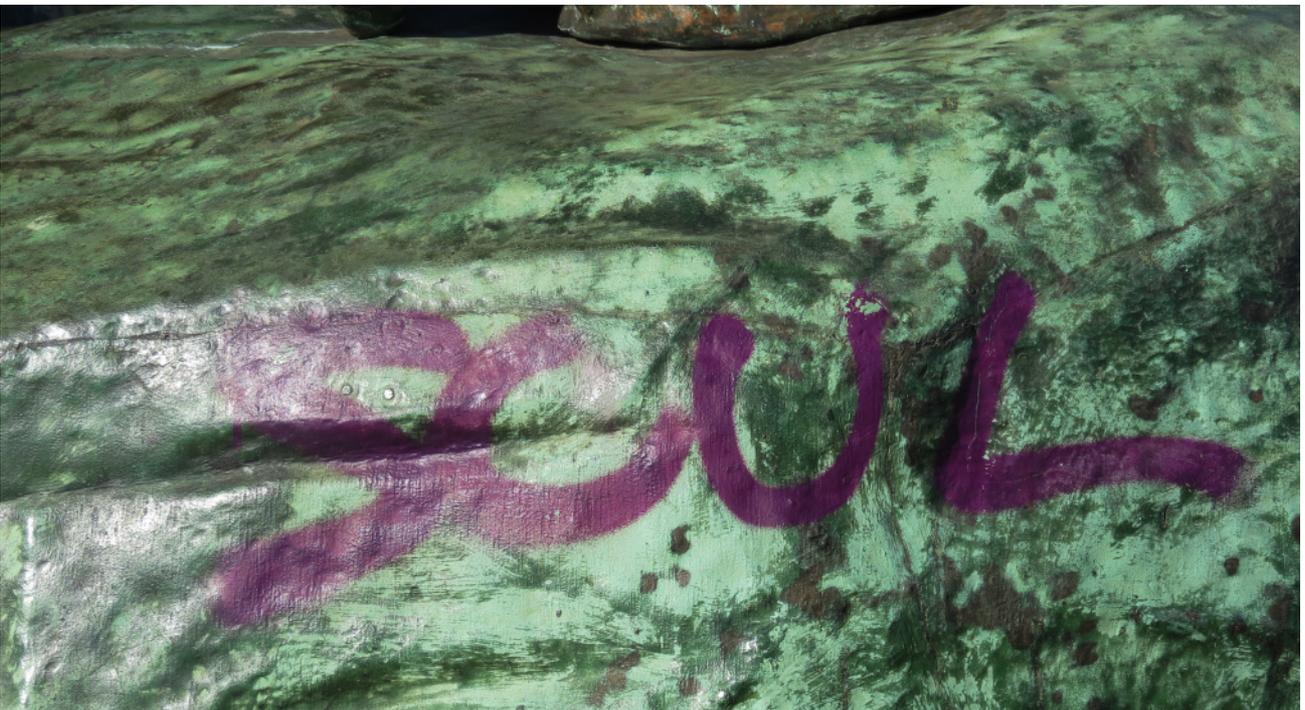
**Auf der gleichen Seite der Zentaurenfigur ist in unmittelbarer Nähe dieses „dämliche“ Machwerk zu sehen, dessen „künstlerischen Wert“ man durchaus bestreiten könnte?**

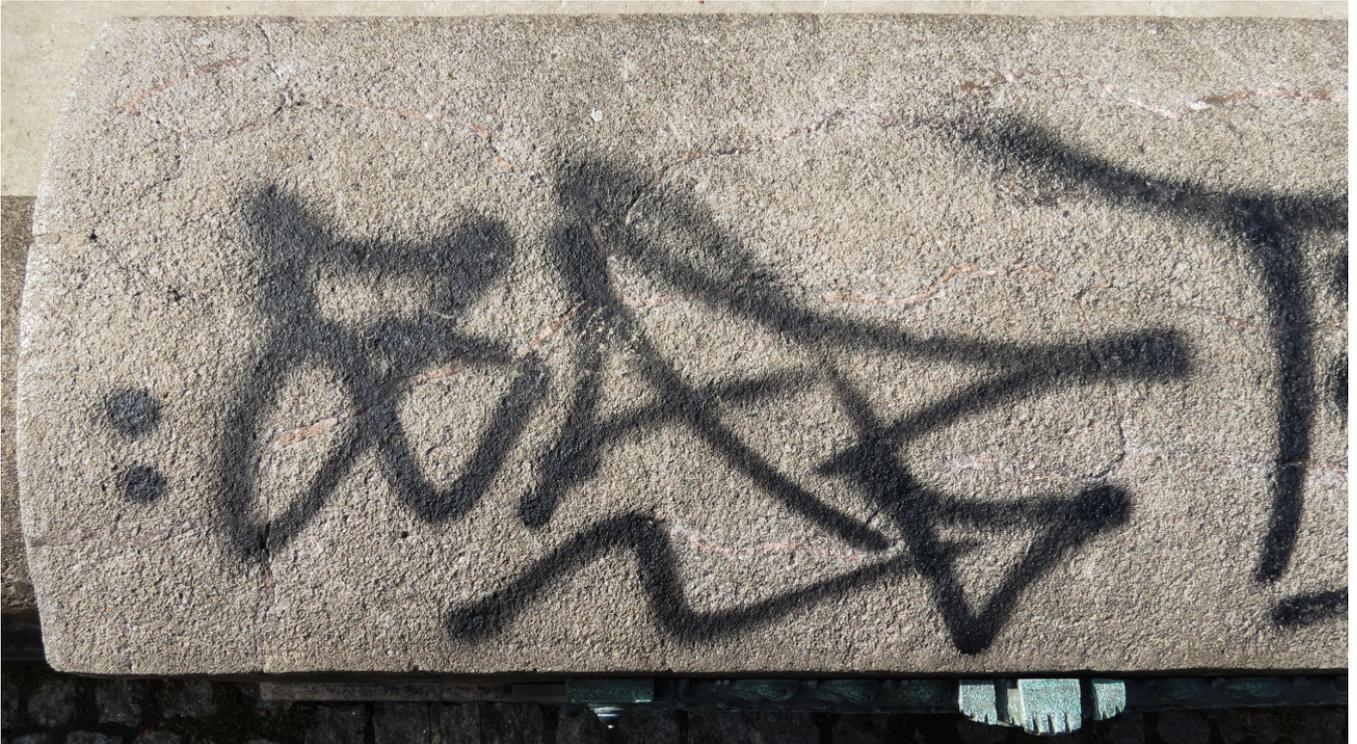
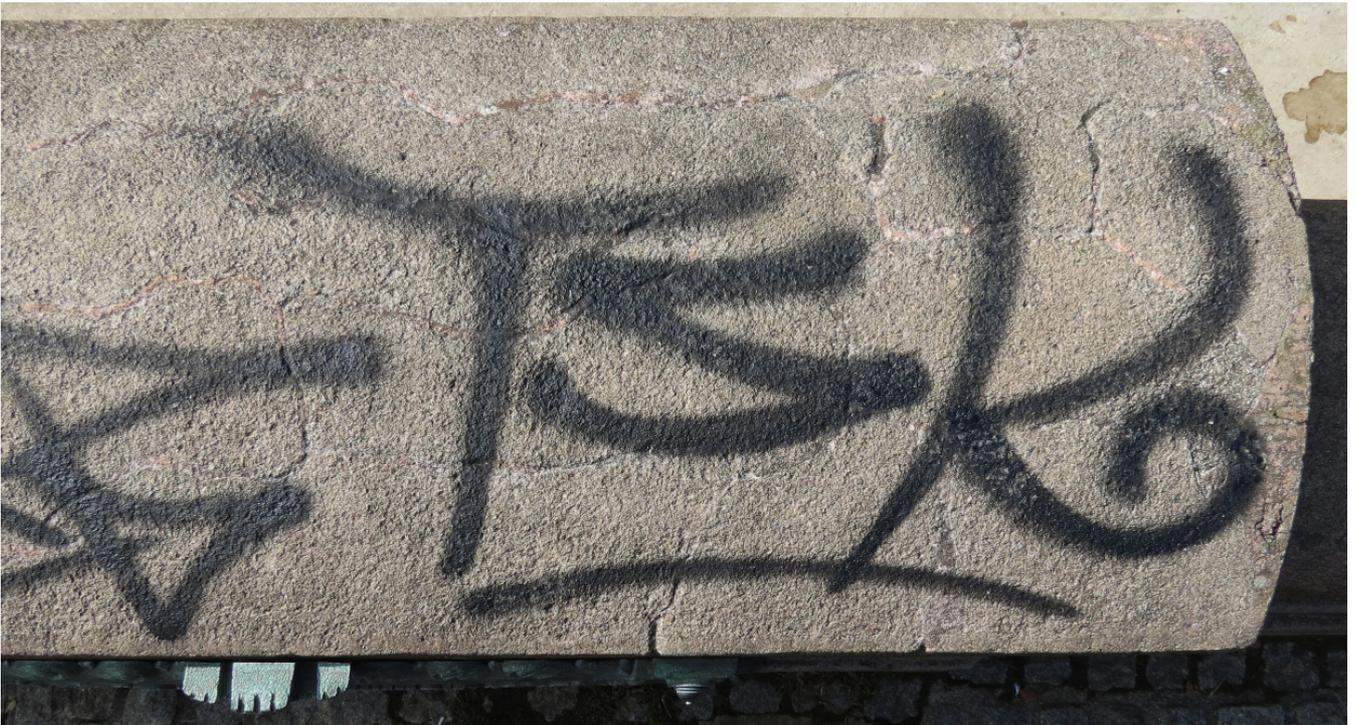
**Diese unglaublich dumme „Sprayattacke“ ist schon deshalb zu „ächten“, da diese fast noch schwieriger zu entfernen ist, als die Ergebnisse der bereits erwähnten „Sprayattacken“. Denn der dunkle Lack ist nicht nur auf der direkten Oberfläche auf einen der Brunnenrandsteine aufgebracht worden, die eh seit längerer Zeit auf eine Sanierung hoffen, sondern ist auch tief in die teilweise groben Poren des Stein eingedrungen. Das wiederum macht eine „Reinigung“ so schwierig und zeitlich sehr aufwendig. Dieses gilt selbstverständlich auch für das Entfernen der Spraaayattacken, die auf der Seite 18 zu sehen sind.**

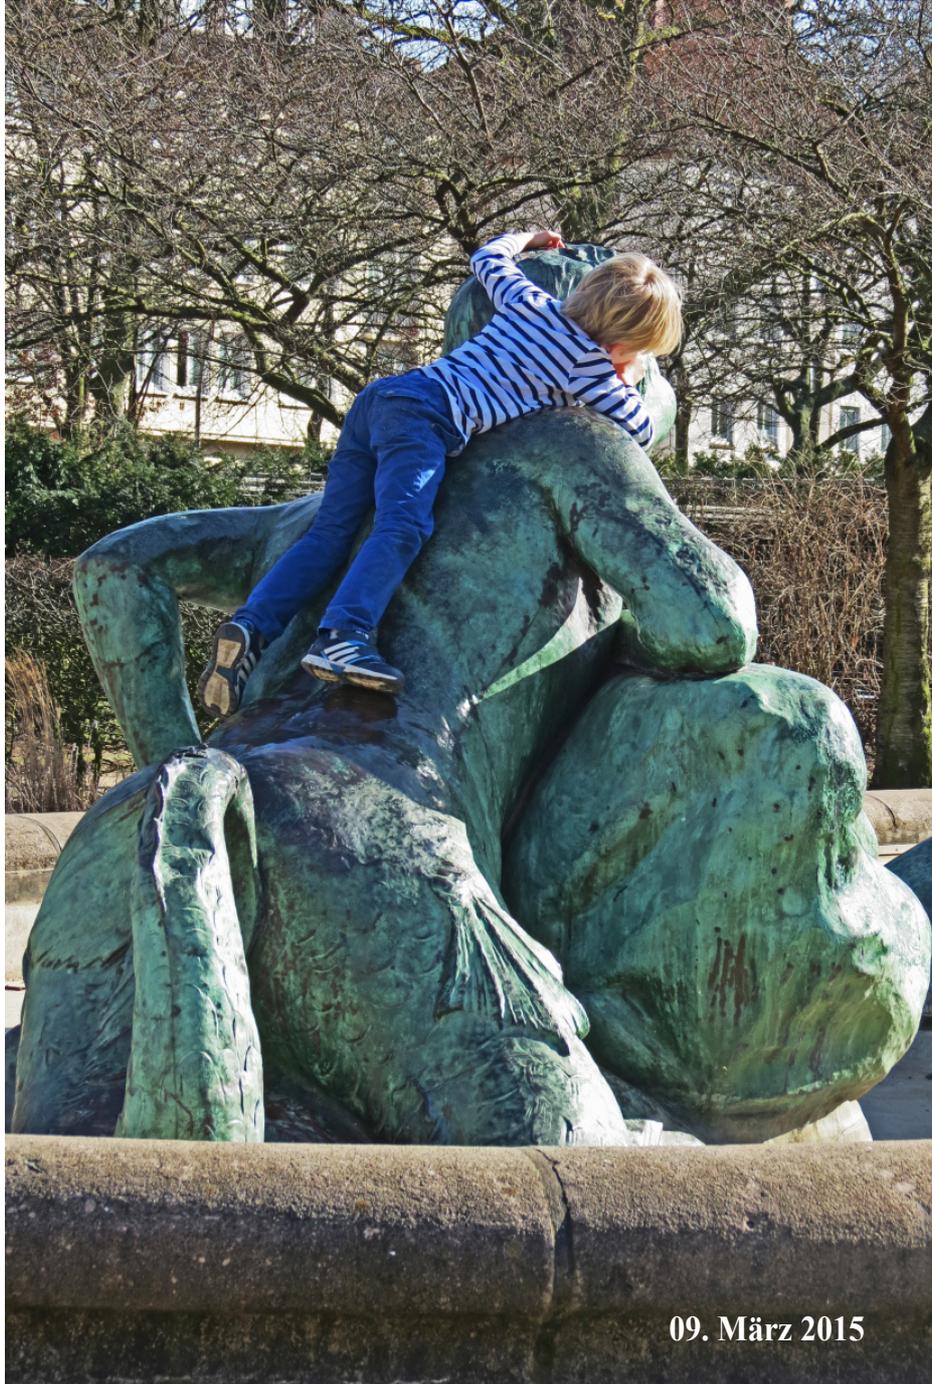
Untersuchungen haben ergeben, dass u.a. das „Spielen der Kinder auf allen Brunnenfiguren“ dazu geführt hat, dass an manchen Stellen schon keine schützende „Patina“ mehr auf den Kupferfiguren zu finden ist. Es sind sogar deutliche Abriebstellen am Blech zu finden, die Kinderschuhe bereits hinterlassen haben. Leider glauben immer mehr Eltern, dass dieser Brunnen eine beliebte Spielstätte für ihre Kinder ist und ermutigen diese sogar noch zum „Herumklettern“ auf allen Figuren. Wie kann da ein effektiver Denkmalschutz gewährleistet werden?

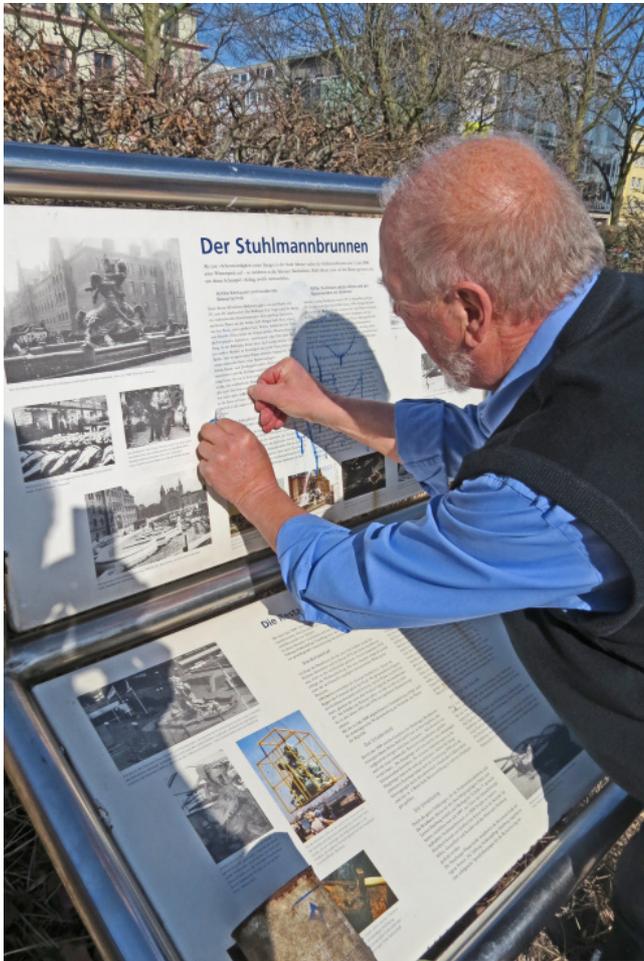
Zum wiederholten Male reinigte Wolfgang Seiler, assistiert von Wolfgang Vacano, die beliebten - aber wie immer - beschmierten Info-Tafeln für den Stuhlmann-Brunnen am 09. März 2015. Dabei konnte festgestellt werden, dass die „Verrostungen“ nicht kleiner geworden waren...

...aber die Verrostungen sind noch nicht so schlimm, so dass die Tafeln ausgetauscht werden müssen. Denn zZt. lagern noch die beiden „neuen“ Austausch tafeln im Altonaer Stadtarchiv, um nach einem „Diebstahl“ als Ersatz dienen zu können...
