# *Der Stuhlmann-Brunnen im bedenklichen Zustande*

**Dokumentation des Altonaer Stadtarchivs 2015**  
von  
Wolfgang Vacano

## Bestandsaufnahme eines Ist-Zustandes des Stuhlmann-Brunnens im Oktober 2014

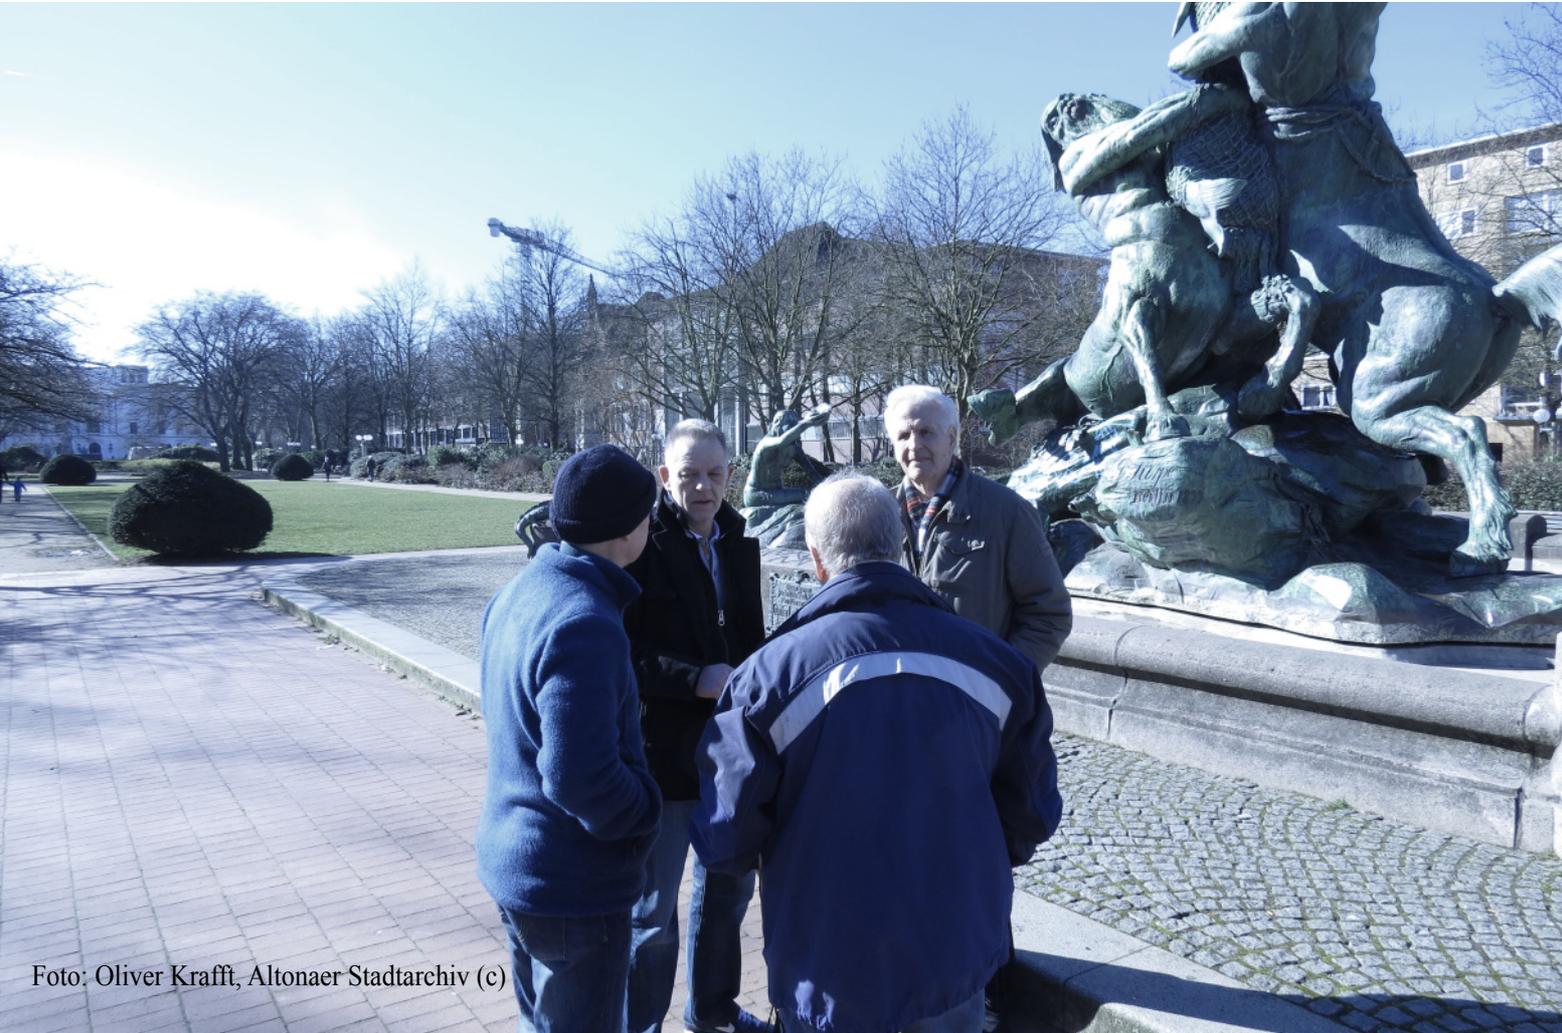
### **V.l.n.r.: Herr Jacob, Herr Seidel, Herr Seiler und Herr Vacano bei der Planung der Sanierungsmaßnahme an der Zentaurenfigur**

Am **12. März 2015** war es dann soweit. Endlich sollte nun der Versuch unternommen werden, eine der derzeit schwersten **Beschädigungen im Blech der Zentaurenfigur** so zu schließen, so dass anschließend diese genietete „Blechnaht“ nicht mehr auseinander gerissen werden konnte, wenn Kinder und Jugendliche - wie bisher - vom Rücken der Linken Zentaurenfigur auf eine der Plattformen springen, die sich auf der Rückseite der Zentaurenfigur befindet. Zum Zwecke der Begutachtung des - durch solche „Sprung- und Hüfattachen“ entstandenen

Herr S. bestätigte dann die Annahme aller Anwesenden, dass hier eine dauerhafte Lösung für diesen Schaden gefunden werden musste, nachdem er erfahren hatte, wie und unter welchen Umständen dieser Riss entstanden war.

Um das jetzige „Schwingpotenzial“ der Blechmulde erforschen zu können, nahm Herr Seidel eine „Schwingprobe“ vor, mit dem Ergebnis, dass tatsächlich eine „Unterfütterung“ dieser Blechregion dringend notwendig sei, nachdem die Mulde beseitigt und die einstige Form wieder hergestellt wurde.

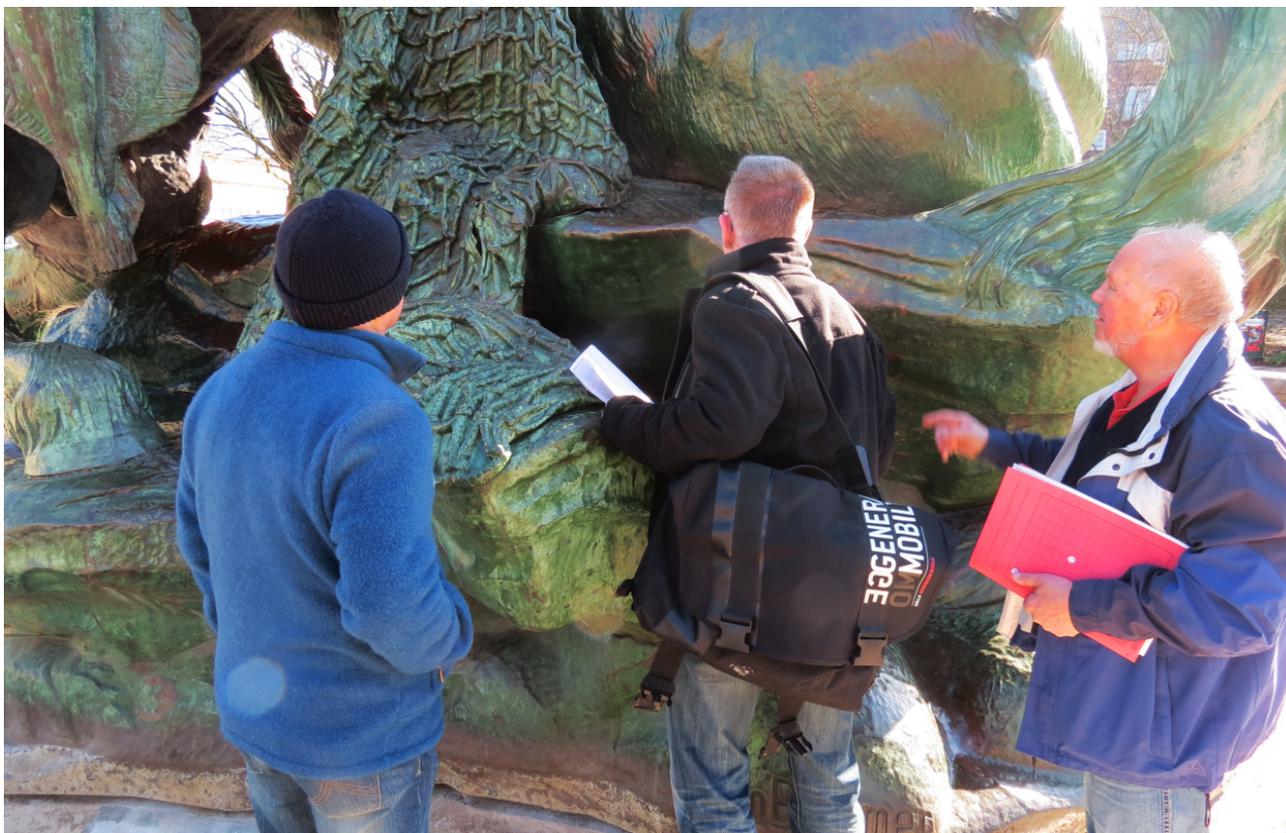
Da Herr S. den ursprünglichen „Formzustand“ der Zentauren an dieser Stelle von Herrn Vacano darauf aufmerksam gemacht, dass hier nicht nur die „Blechnaht“ gerissen sei, sondern, dass sich durch die herabspringenden Personen auch eine erhebliche „**Sprungmulde**“ direkt vor dem Schadensbereich gebildet hatte, die bisher nur deshalb bis heute „begrenzt“ haltbar blieb, da sich im dortigen Kupferblech ein „belastbarer

**Die Herren Jacob, Seidel und Seiler bei der Schadenesbegutachtung**

Schnell waren sich alle Protagonisten einig, dass deshalb hier unbedingt die Muldenschale nicht nur wieder in den ursprünglichen Zustand gebracht werden sollte, sondern diese Blechregion so stark „unterfüttert“ werden müsse, um fernerhin spätere „Sprungattacken“ möglichst unbeschadet abfedern zu können.

Schon bald war man sich einig, wie der Schaden von Herrn Seidel behoben werden konnte und setzte dafür eine Arbeitszeit von etwa zwei Tagen fest, die bereits in den nächsten Wochen anstehen würden, da man ja - wie jedes Jahr - in der ersten Maiwoche das „Brunnenwasser“ wieder anstellen wollte.

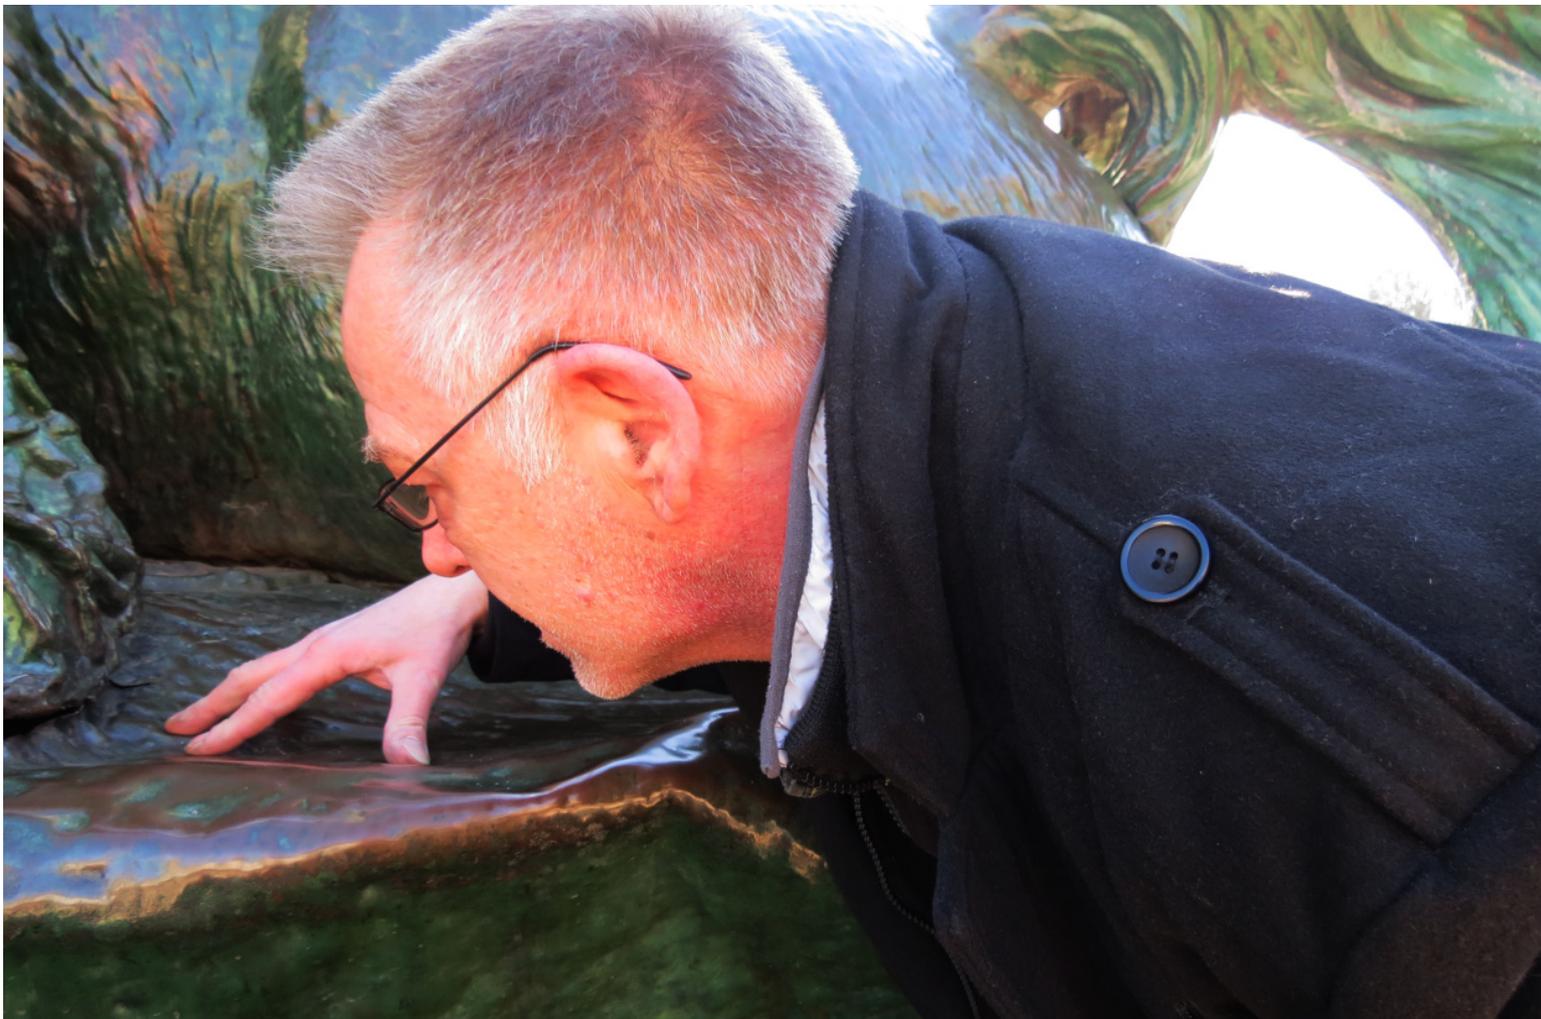
**Hier informiert sich Herr Seidel darüber, wie der Riss zwischen den zwei Kupferblechen (direkt vor seiner Hand) entstanden sein könnte und welche Möglichkeiten der Reparatur er hierbei haben könnte. Gleichzeitig ist hier die „Blechkante“ der Mulde im Blech gut zu erkennen, die sich durch die herunterspringenden Personen gebildet hatte**

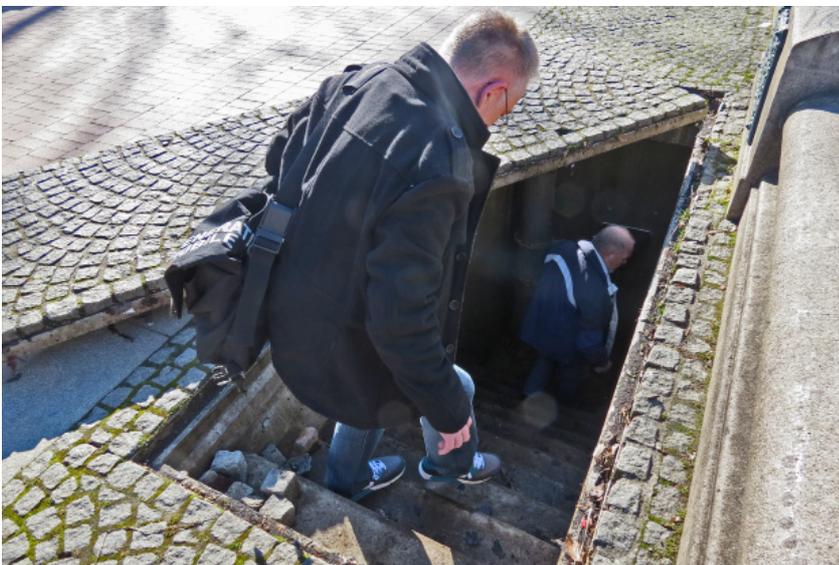
Hier klettern die Herren Seiler, Seidel und die anderen Beteiligten die Treppe in den begehbaren „Arbeitskeller“ hinein, um von dort aus - über eine Leiter nach oben - in die Zentaurenfigur gelangen zu können

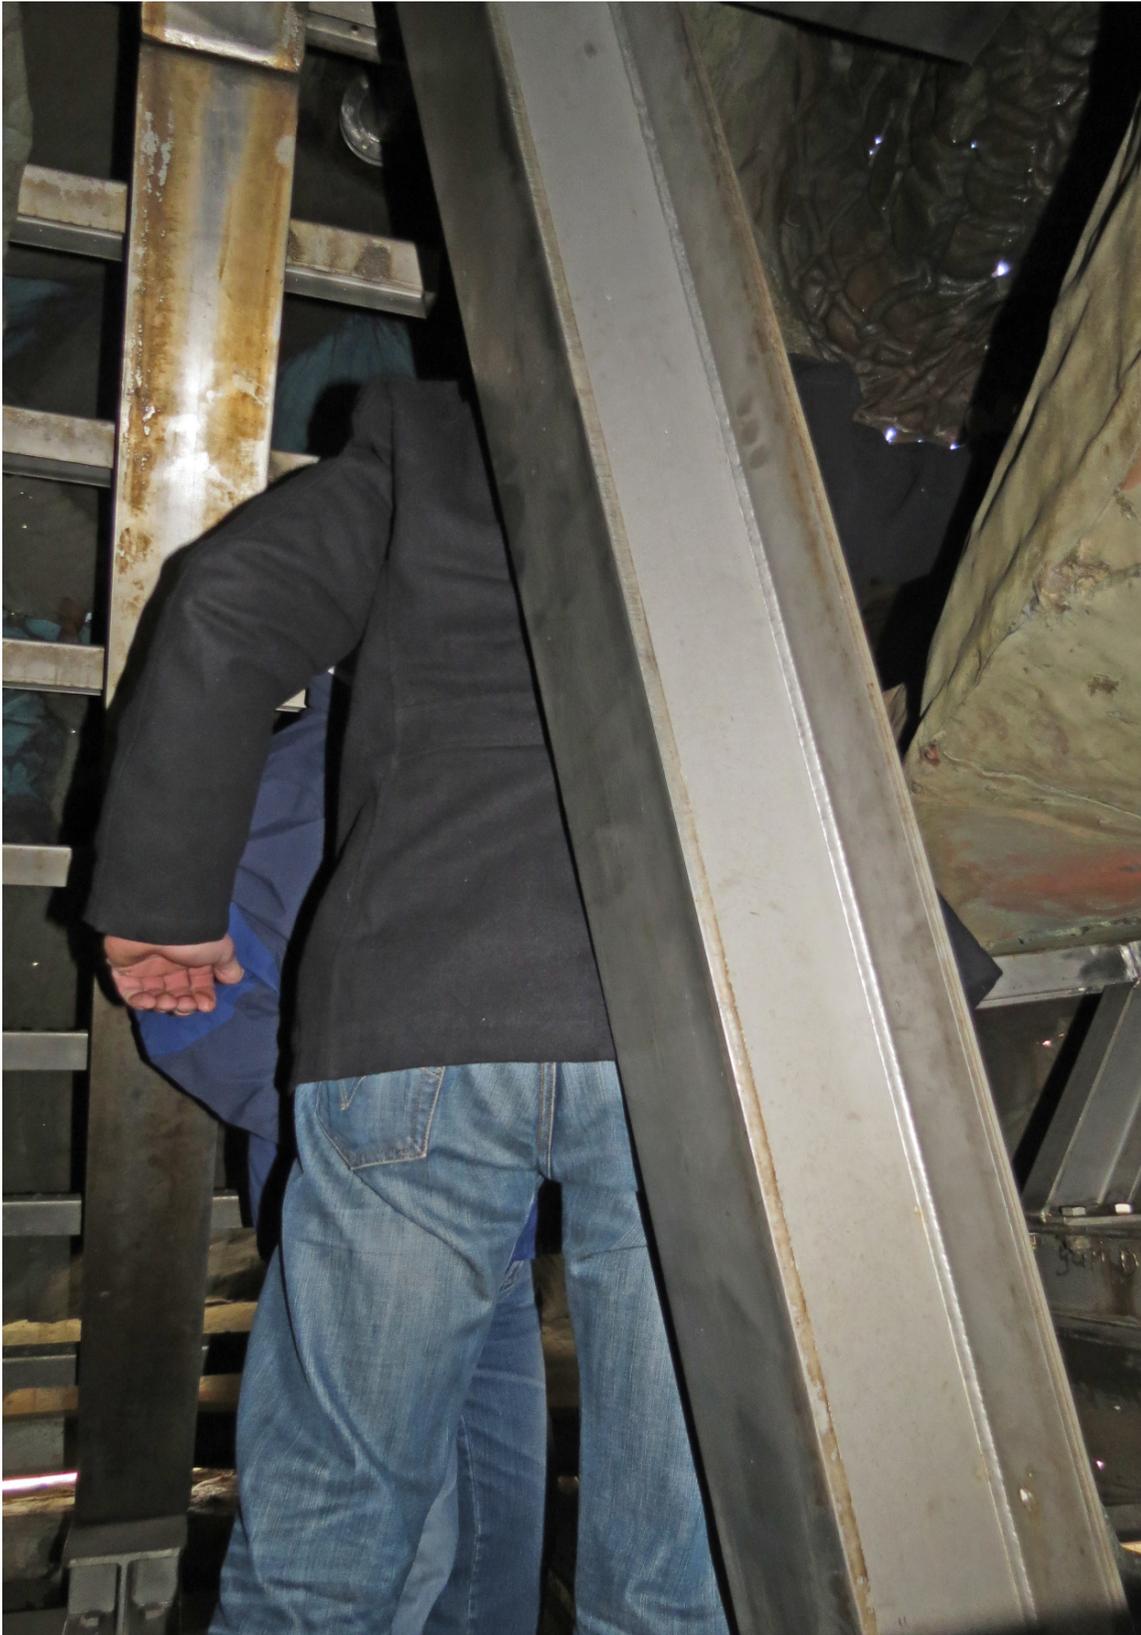
**Die Herren Seiler und Seidel im unteren Bereiche der Zentaurenfigur - direkt in der Treppenkonstruktion von Wolfgang Seiler. Bei der Besichtigung wurde klar, dass die bevorstehenden Blecharbeiten nicht „einfach“ werden würden, da es nicht nur an dieser Stelle sehr eng war. Darüber wird weiter berichtet...**
